Jahresbericht zu den Pflegemaßnahmen am UNESCO-Welterbe Archäologischer Grenzkomplex Haithabu und Danewerk

- 2022 –

Simon Pfeifer (Pflegekoordinierung Haithabu und Danewerk)

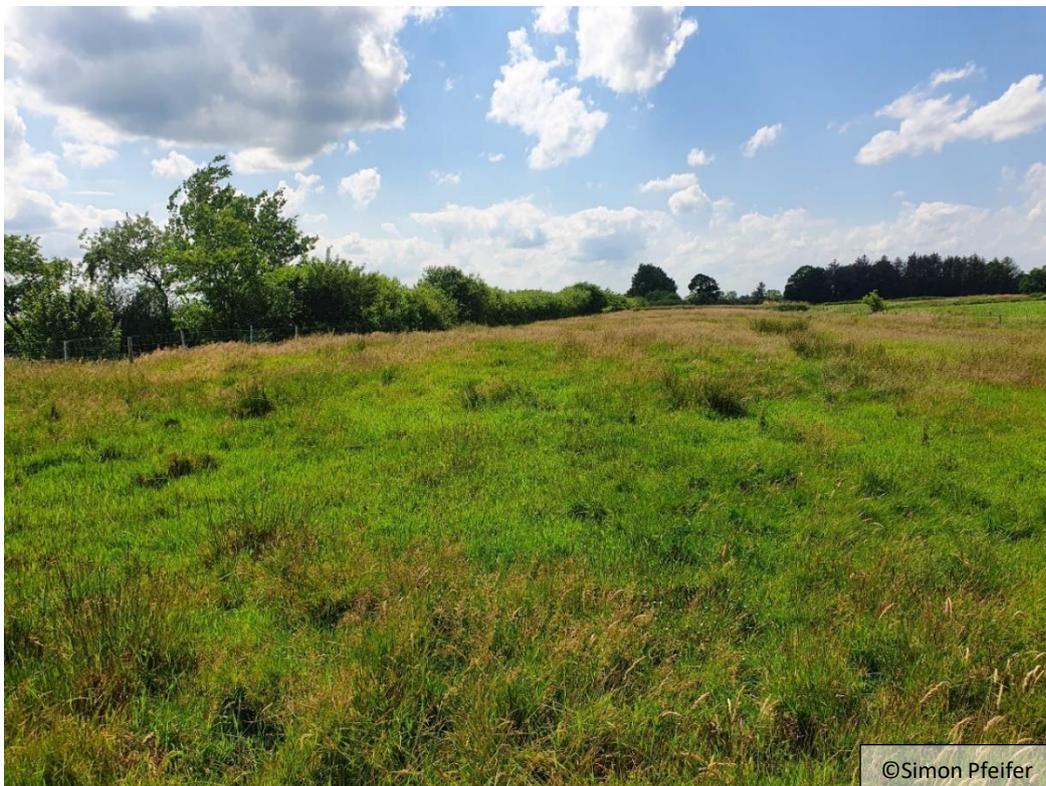
Abbildung 2: Mäßig artenreiches Wirtschaftsgrünland (GYy) mit verfilzter Grasnarbe und hoher Grasdominanz im östlichen Teil von PA 2.

Nach dem „Pflege- und Entwicklungsplan Haithabu und Danewerk (2020)“ sollen die Flächen des PA 2 zu mesophilen Flachlandmähwiesen frischer (GMm) bzw. trockener (GMt) Standorte entwickelt werden. Diese Biotoptypen konnten im Rahmen der naturschutzfachlichen Begehung am 05.07.2022 nicht identifiziert werden. Es handelte sich zu diesem Zeitpunkt eher um mäßig artenreiches Wirtschaftsgrünland (GYy) mit einer hohen Grasdominanz. Des Weiteren konnte eine starke Verfilzung der Grasnarbe im östlichen Teil des PA festgestellt werden (Abb. 2). Der Pappelbewuchs der letzten Jahre hat dagegen stark abgenommen. Zwar befinden sich noch einige Jungpflanzen im westlichen Teil von PA 2, eine spezielle Beweidung mit Ziegen ist aber nicht mehr notwendig. Im Gegenzug wurde für den Pflegeabschnitt die testweise Umsetzung einer Stoßbeweidung mit Schafen und/oder

eine Standweide mit Kleinrinder-Rassen empfohlen, um die Süßgräser und Binsen zurückzudrängen und schützenswerten, krautigen Arten mehr Platz zu verschaffen.

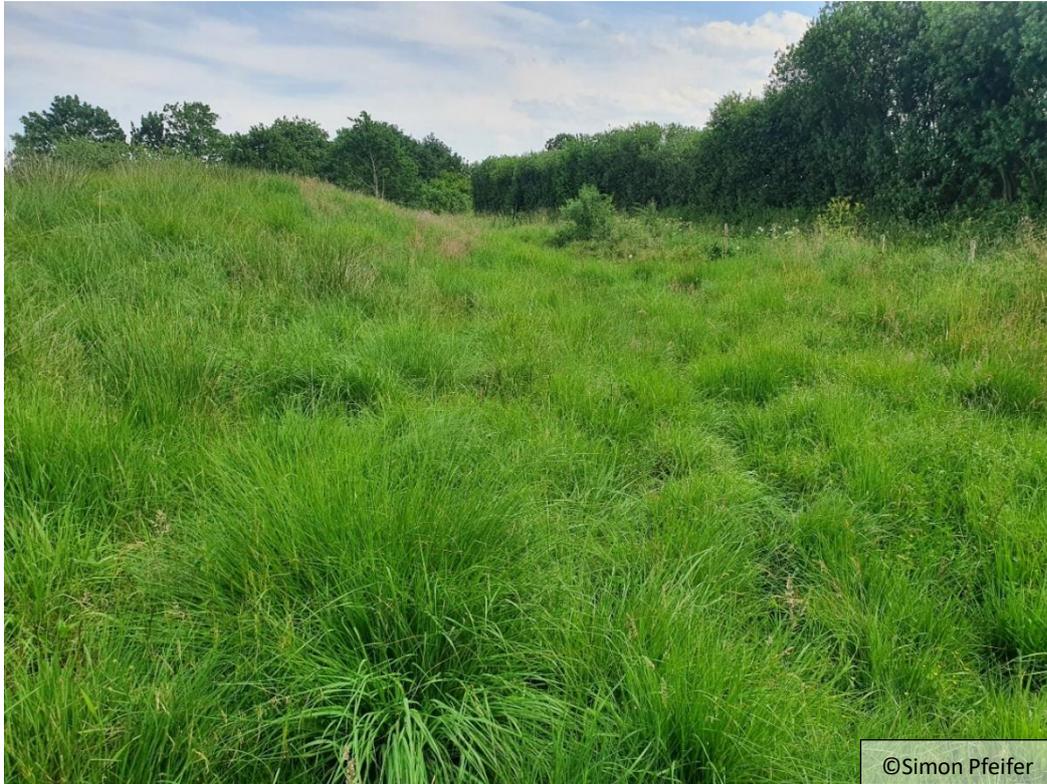
Abbildung 3: Von Pfeifengras dominierte ehemalige Sand-Heidebestände.

Die beiden Flächen des Pflegeabschnitts 4 konnten die definierten Zielzustände ebenfalls noch nicht erreichen. Während sich auf der Westseite ein ähnliches Bild zeigte wie auf PA2 (GYy statt GMt) so fehlen im östlichen Bereich weiterhin die für Trockenrasen (TR) wichtigen Kennarten Borstgras und Besenheide und das Pfeifengras dominiert (Abb. 3). Ein Zurückdrängen des Pfeifengrases allein durch Schafbeweidung ist nach Erkenntnis der Begehungen nicht zielführend. Für die kommenden Jahre sollte hier über ein angepasstes Mahdregime diskutiert werden, da eine Umwandlung andernfalls nicht möglich erscheint.

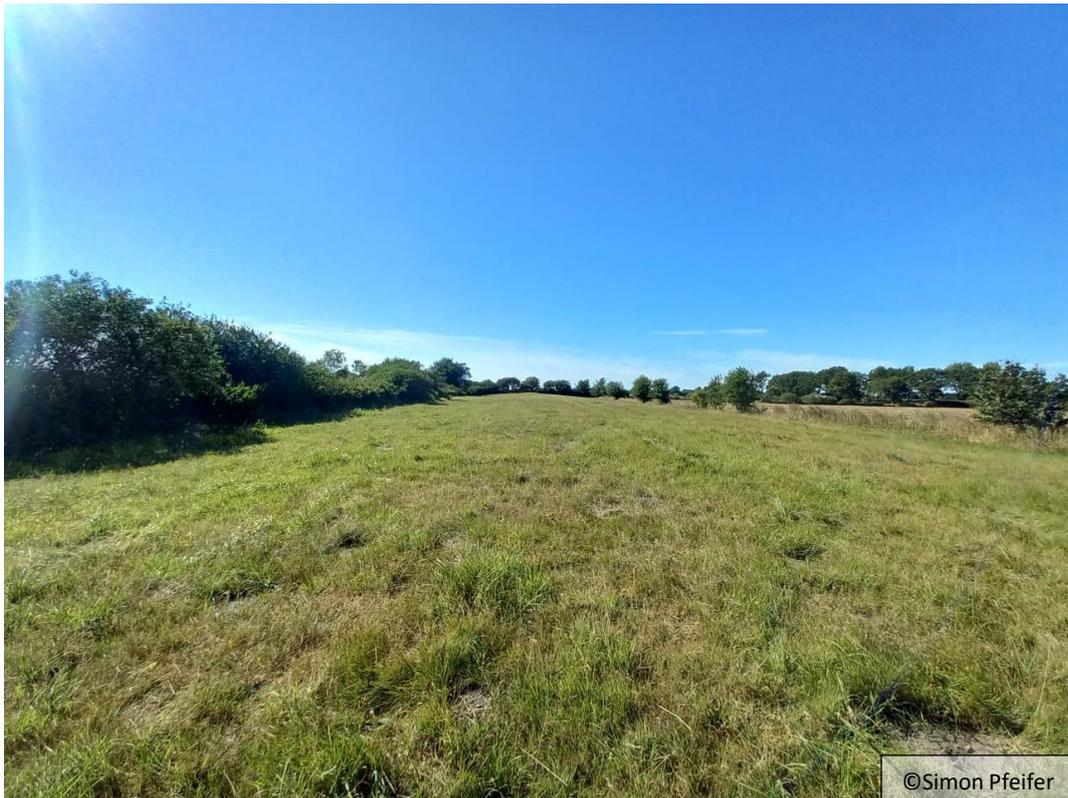
Abbildung 4: Deutlich sichtbare und gleichmäßige Fraßspuren über die gesamte Fläche des östlichen Teils von PA 2 durch die Rinderbeweidung im August 2022.

Angelehnt an die Ergebnisse der naturschutzfachlichen Begehung wurde im August 2022 eine testweiße Beweidung mit Dexterrindern (3 Kühe, 1 Bulle) durch den Pächter im westlichen PA2 umgesetzt. Eine Begehung am 02.09.2022 zeigte, dass die Gräser besser abgefressen sind aber Binsen weiterhin verschmäht werden (Abb. 4). Des Weiteren konnte ein deutlich sichtbarer Vertritt im Bereich der Tränke festgestellt werden (Abb. 5). Basierend auf diesen Ergebnissen soll in Abstimmung mit dem ALSH eine angepasste und möglichst denkmalchonende Rinderbeweidung in den Pachtvertrag mit aufgenommen werden.

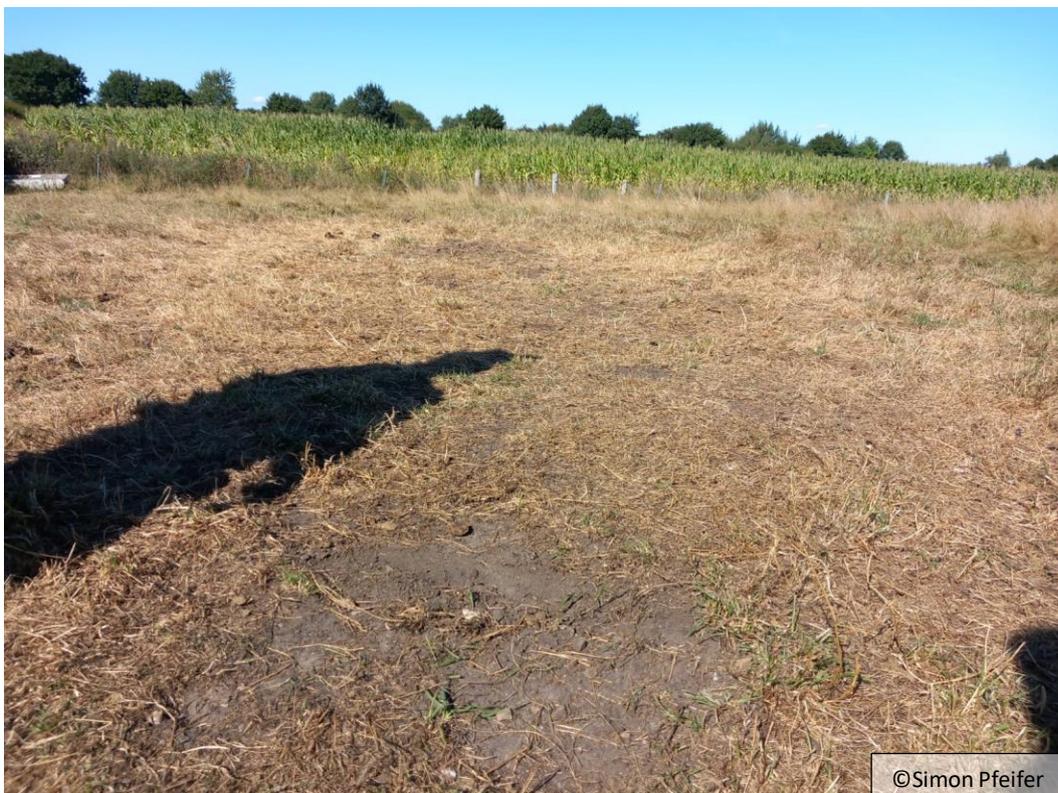
Abbildung 5: Deutlich sichtbarer Vertritt durch Rinder an der Tränke-Position im östlichen Teil von PA 2.

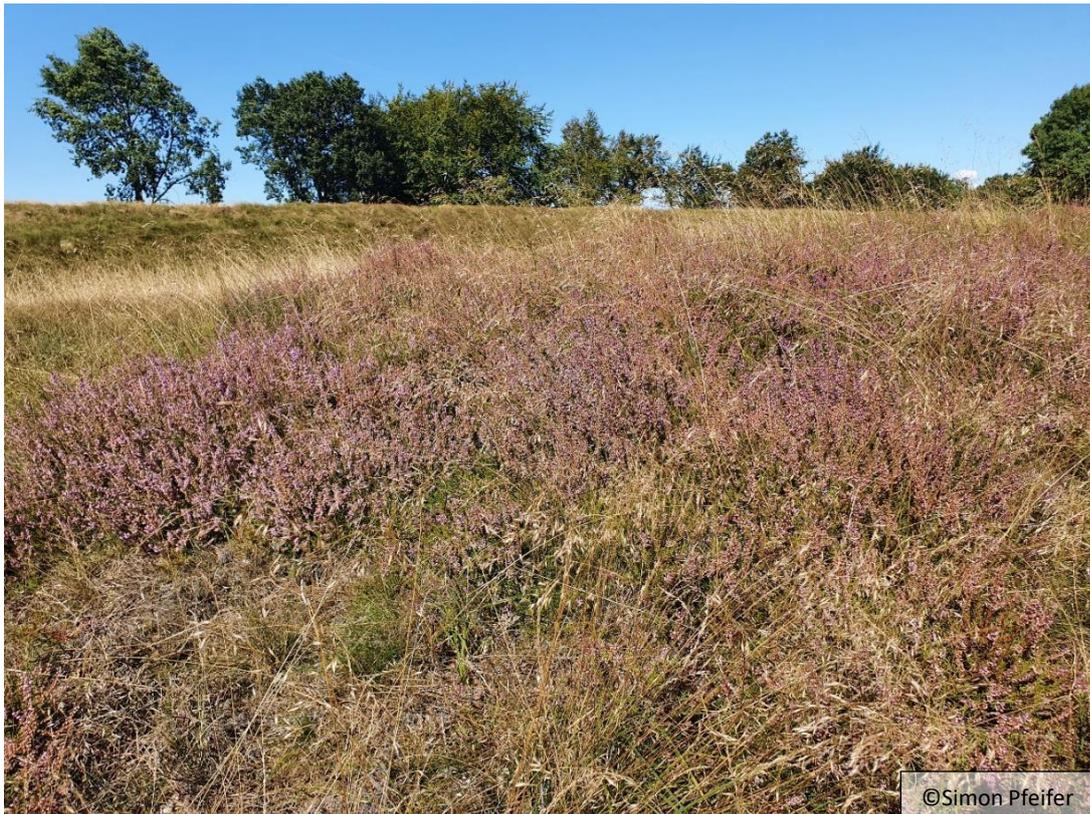
Abbildung 8: Artenreiche Borstengras- und Heidegesellschaften im PA 11 bei Kurburg. Anzeichen von Vergrasung (hier v.a. Glatthafer).

Für die artenreichen Flächen in PA11 sind im Pflege- und Entwicklungsplan die Zielbiotope GMm/GMt auf der Nordseite und Trockene Sandheiden (TH) bzw. Trocken- und Magerrasen (TR) auf der Südseite definiert. Dieser Zielzustand konnte bei der naturschutzfachlichen Begehung auch überwiegend festgestellt werden, die Biotoptypen zeigen jedoch leichte Anzeichen von Vergrasung (Abb. 8). Hier könnte die unter 3.2.1 erwähnte Anpassung der Beweidung möglicherweise zu einer Verbesserung führen.

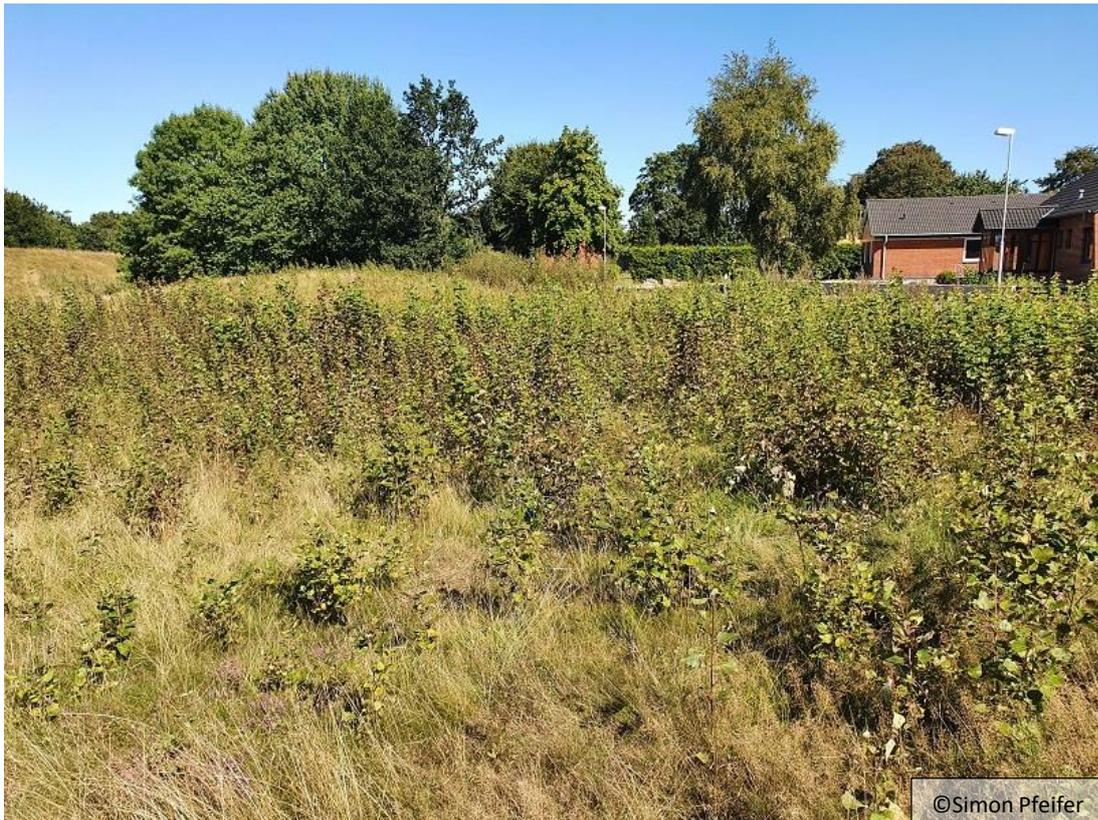
Zusätzlich wachsen am Hangfuß der Südseite weiterhin viele Pappeln auf (Abb. 9). Auch wenn sich der Zustand im Vergleich zu 2021 gebessert hat, so sollte über zusätzliche Maßnahmen nachgedacht werden. Das Ziehen junger Pflanzen per Hand könnte eine gute Möglichkeit sein die Hauptwurzeln der Pappeln irreparabel zu schädigen und ein dauerhaftes Zurückdrängen zu erreichen. Wie auf der Begehung festgestellt, sollte dies vor Abwurf der Blätter erfolgen.

Abbildung 9: Zahlreicher Aufwuchs junger Hybrid-(Bastard-)Pappeln auf den artenreichen Flächen im PA 11 bei Kurburg.

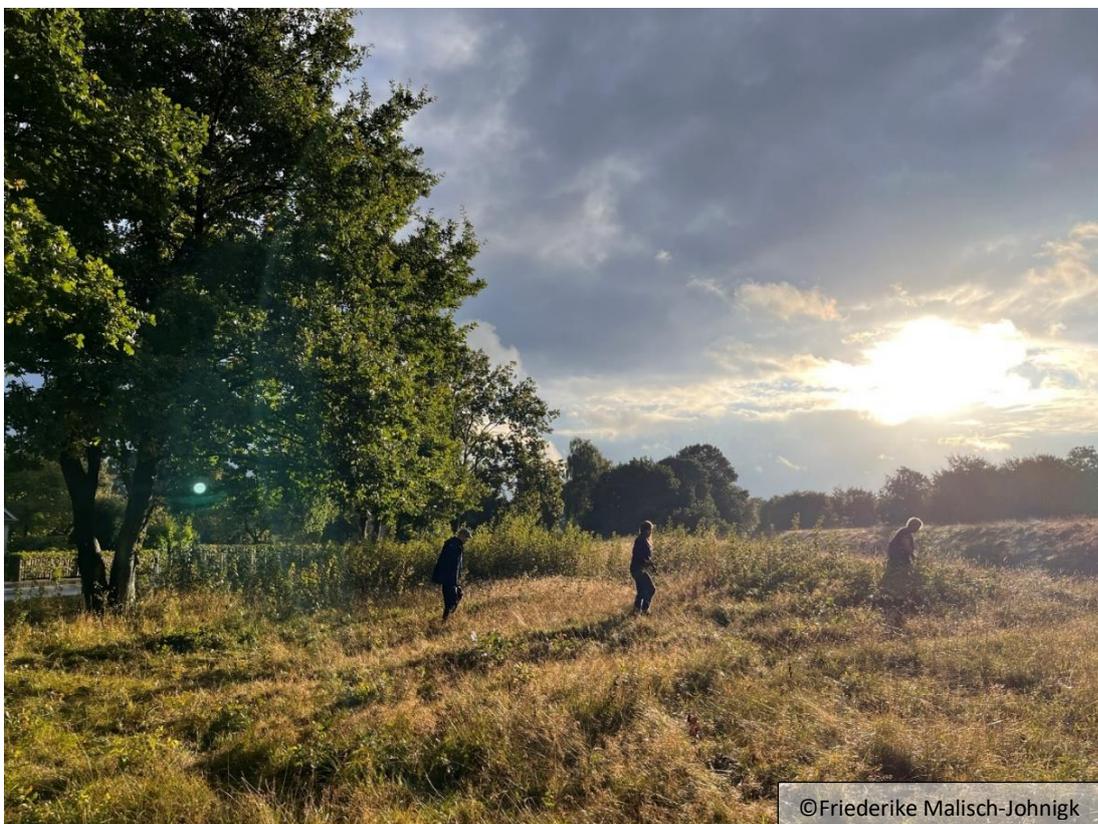
Abbildung 10: Freiwillige beim „Ziehen“ von Pappeln bei der „Aktion gegen Pappeln“ am 29.09.2022.

Diese Idee wurde bereits im Herbst 2022 an zwei Terminen durchgeführt (Abb. 10). Die „Aktion gegen Pappeln“ fand am 29.09 und 28.10 statt (siehe Tab. 3). Als erstes Ergebnis wurde festgestellt, dass bereits mit wenigen Freiwilligen eine signifikante Flächengröße erfolgreich bearbeitet werden kann. Zukünftige Termine sollten jedoch früher im Jahr angesetzt werden, da einige Triebe bereits zu widerstandsfähig waren.

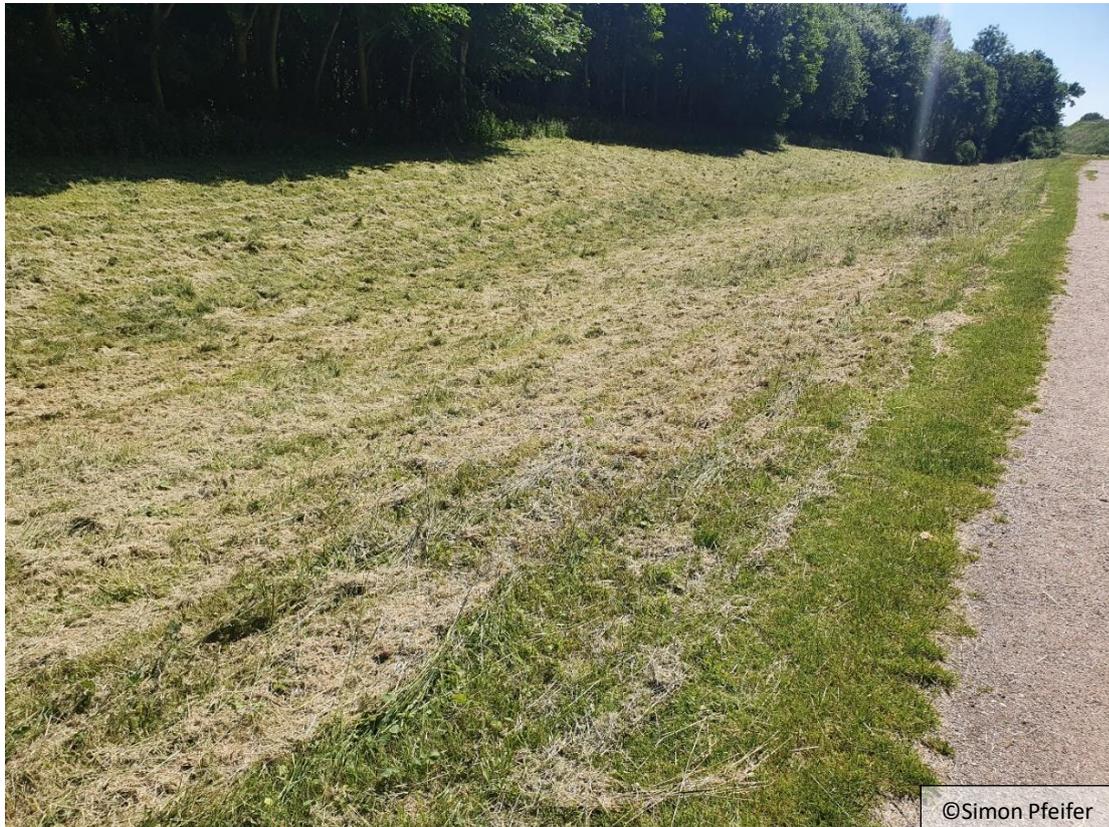
Abbildung 11: Unsaubere Mahd und unvollständige Mahdgutabfuhr. Aufnahme vom 23.06.2022.

Aufgrund der viele durchgeführten Maßnahmen im Pflegeabschnitt 13 hat sich eine, wie im Pflegeplan vorgesehene, gepflegte Parklandschaft mit extensiven Grünflächen und guter Sichtbarkeit des Denkmals, weitestgehend eingestellt. Im Rahmen der naturschutzfachlichen Begehung wurde lediglich die teils unsaubere Mahd und Mahdgutabfuhr bemängelt (Abb. 11).

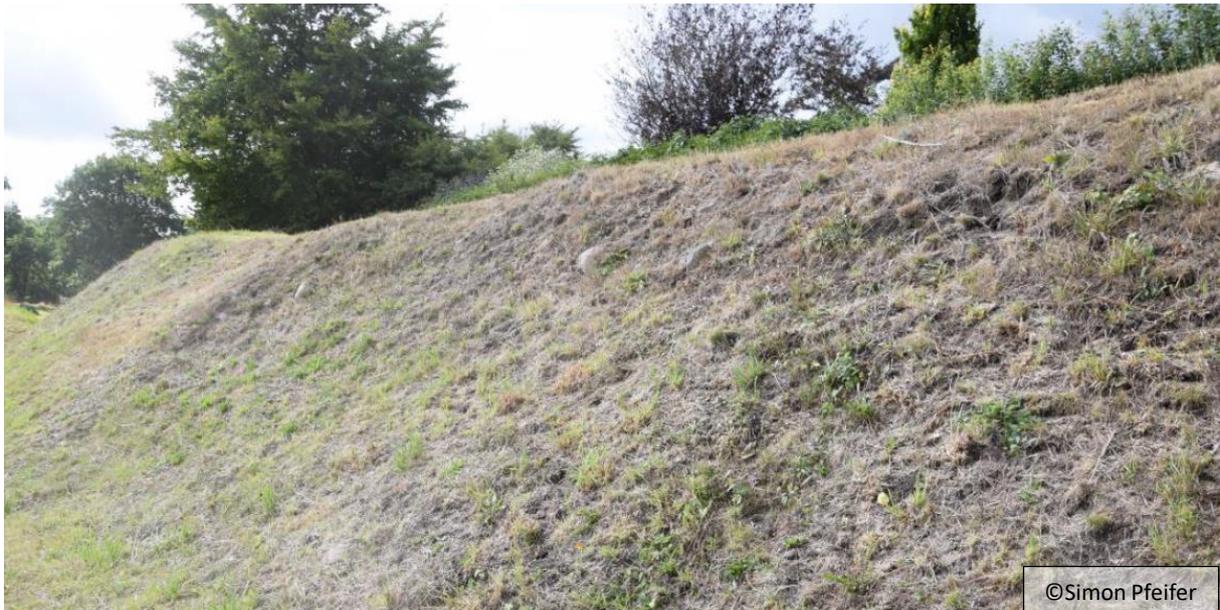
Das Weiter konnte in PA 13 nach einem sehr trockenen Sommer mit anschließenden Regenfällen verstärkte Erosion an der Feldsteinmauer zwischen dem Tor des Nordens und dem Ochsenweg festgestellt werden. Es ist davon auszugehen, dass die Grasnarbe aufgrund der geringen Erdauflage an dieser Stelle besonders unter dem langen und heißen Sommer gelitten hat und nicht mehr ausreichend vor Erosion schützen kann (Abb. 12). Um eine weitere Beschädigung des Denkmals zu verhindern, wurde die Mauer durch den Kreis Schleswig-Flensburg am 15.11 mit einer Winterschutzplane abgedeckt (Abb. 13). Im Frühjahr 2023 sollen die nächsten Schritte für die notwendigen Konservierungsmaßnahmen abgestimmt werden.

Abbildung 12: Deutlich sichtbare Erosionsschäden mit Freilegung einzelner Steine der Feldsteinmauer im Herbst 2022.

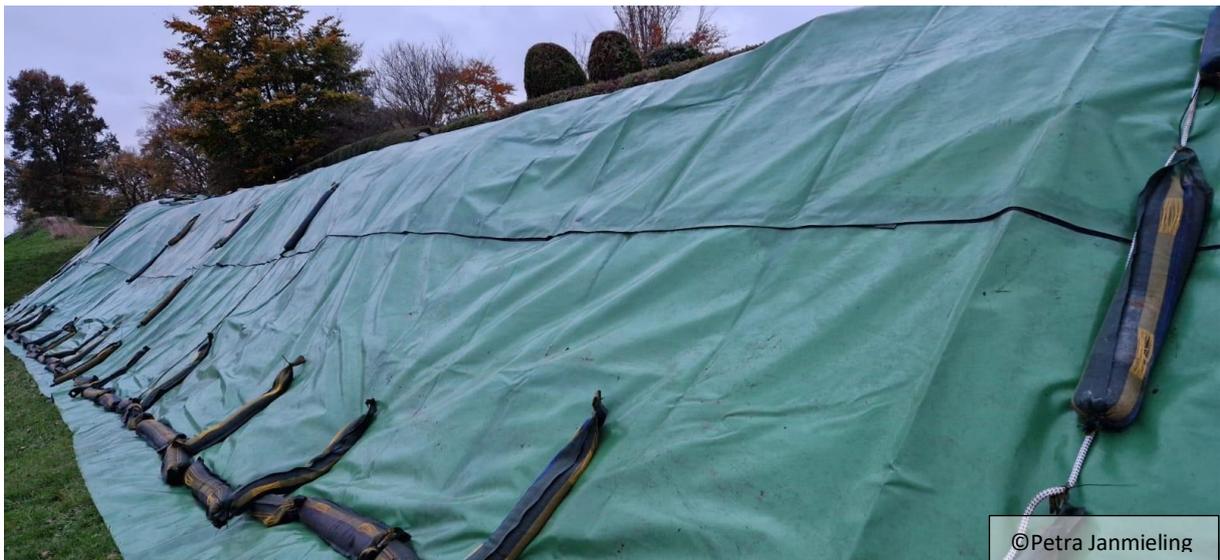
Abbildung 13: Konservierende Abdeckung der Feldsteinmauer mit einer Winterschutzplane am 15.11.2022.

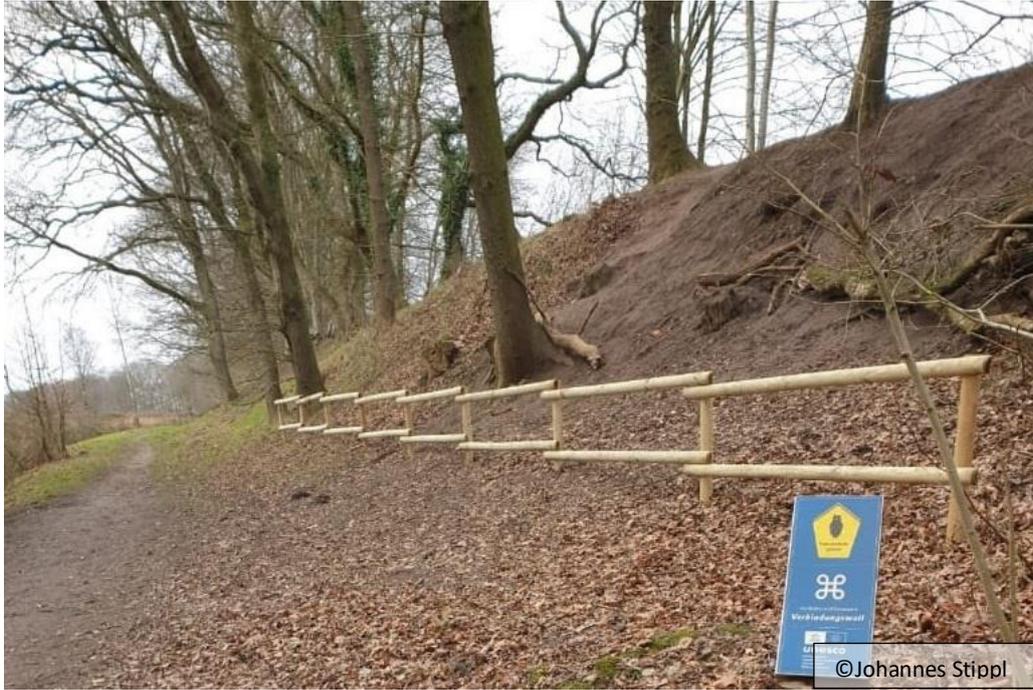
Abbildung 16: Holzzaun zum Schutz vor Befahren und Betreten des Verbindungswalls im PA 19, aufgestellt im Februar 2022.

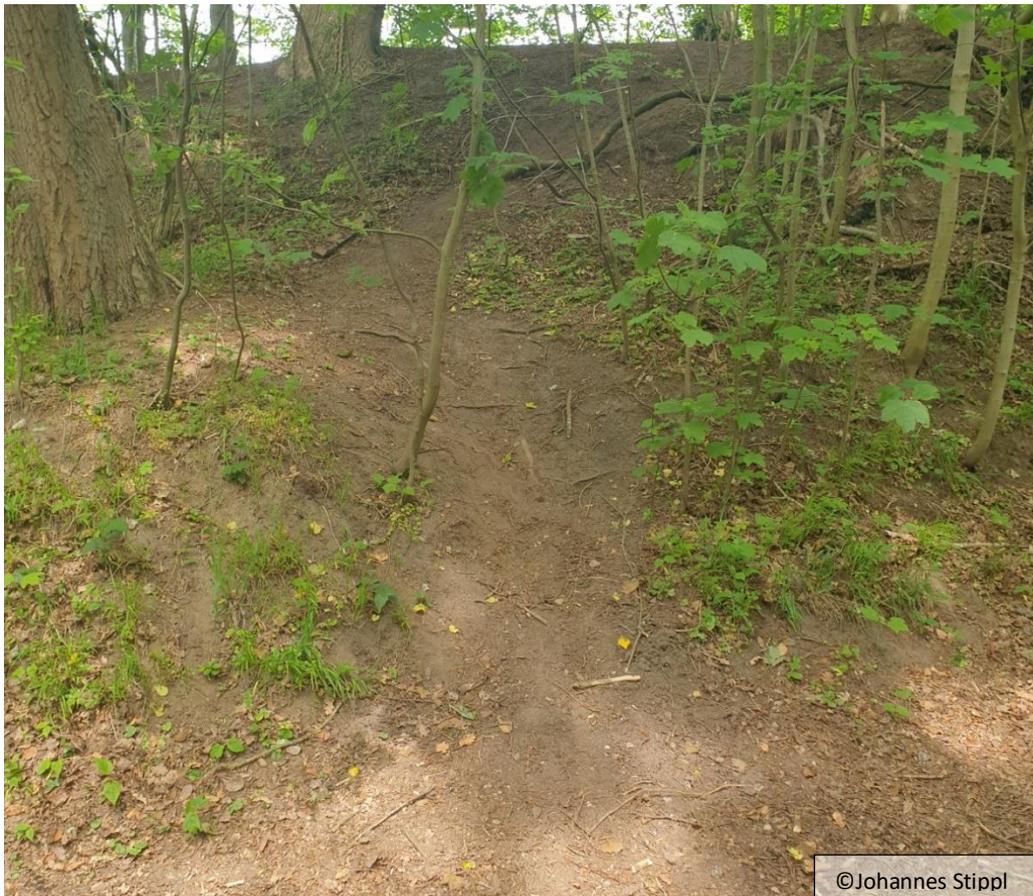
Größte Problemzone in 2022 war in diesem Gebiet die Waldkreuzung Dannewerkredder-Margarethenwall im PA19 (siehe Abb. 5, gelber Punkt). Wie auch bereits 2021 wird hier der Wall wiederholt betreten und mit Zweirädern befahren. Als Folge wurde eine erhöhte Erosion der Wallsubstanz beobachtet (Abb. 16). Eine im Februar durch den Marienhof umgesetzte Holzabspernung (Abb. 17) wurde abgerissen und vollständig entwendet. Weitere Versuche ein Betreten mithilfe von Absperband zu unterbinden blieben erfolglos, da diese binnen kürzester Zeit abgerissen wurden (vgl. Tab. 5) In Absprache mit dem Welterbebüro des ALSH sollen für 2023 eine deutlichere Abspernung sowie häufigere Kontrollen diskutiert werden um ein deutliches Signal zu senden.

Abbildung 17: Fahrspuren am Verbindungswall im PA 19 im Mai 2022. Deutliche Schäden an der Wallsubstanz sind erkennbar.
